REFORÇO ESTRUTURAL DA ABÓBADA DA NAVE DA IGREJA DE SANTA MARTA EM LISBOA

Filipe Dourado

S&P – Clever Reinforcement Ibérica

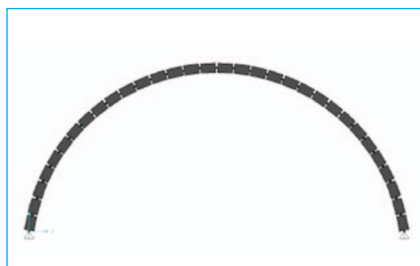
Figura 1 > Modelo de cálculo da abóbada indeformada.

Para a avaliação da abóbada recorreu-se a modelos de cálculo simples, através de análise de elementos de barra representativos da estrutura existente e a pressupostos de deformação da estrutura em consonância com os registos efetuados [Figuras 1 e 2].

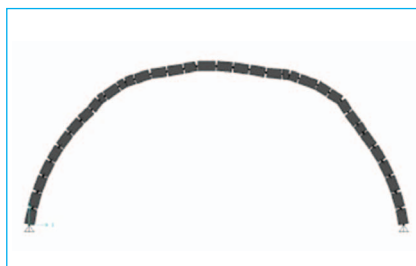
Figura 2 > Modelo de cálculo da abóbada deformada.

A abóbada central é constituída por alvenaria de tijolo cerâmico argamassada com ligante de cal, e apresenta espessura na ordem de 28 cm, um vão de 10 m, descarregando sobre paredes de alvenaria de pedra irregular. Foi desenvolvido um estudo e inspeção realizada pela empresa Oz, Lda., para analisar o estado de conservação estrutural da abóbada, uma vez que esta apresenta algumas deformações e fendas longitudinais importantes, quer na parte central quer nos apoios. Considerou-se que a generalidade das fendas tinha origem essencialmente na deformação excessiva, estimando-se que o abatimento da abóbada

a meio tenha atingido os 11 cm. Conclui-se também que esta deformação da abóbada estaria relacionada com os desvios das paredes de suporte que, em alguns casos, teriam cerca de 10 cm.

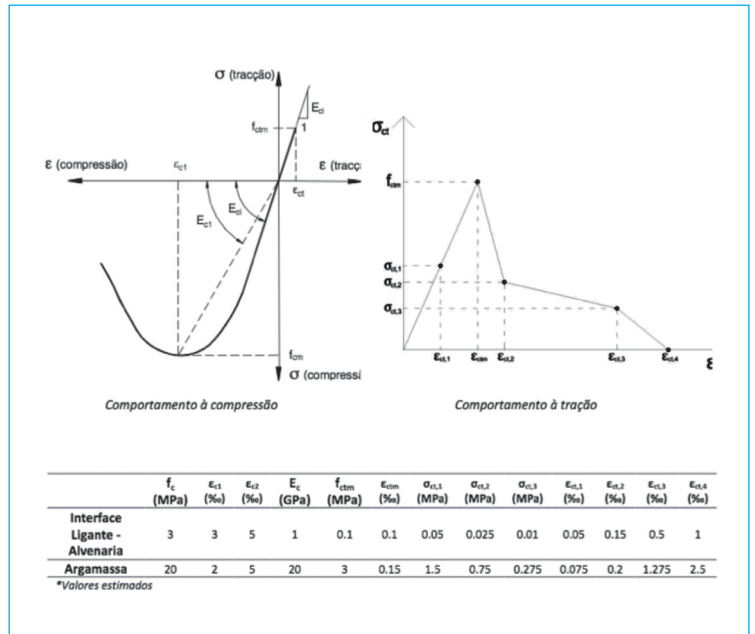
Figura 5 > Comportamento dos materiais.

Foram tidas em conta as leis constitutivas de comportamento dos materiais para os estados de tensão-extensão e limites máximos, bem como as características dos materiais e comportamento de aderência das interfaces de ligação, conforme indicado na Figura 5.

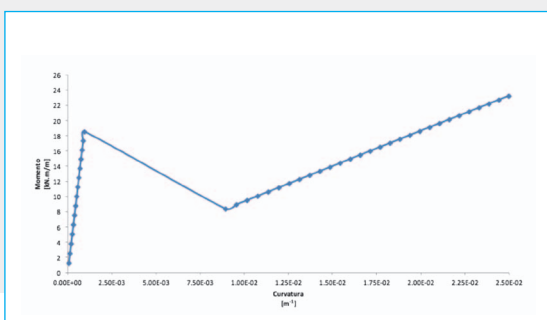
Figura 6 > Diagrama Momento-Curvatura.

Recorrendo-se a um programa de cálculo de secções planas, com a geometria descrita e as propriedades dos materiais considerados, limitando a extensão da malha de rede de fibra de carbono a 40 % da sua extensão máxima, o que corresponde a um extensão máxima de 7‰ e uma curvatura de 2,5^{-0,2} m⁻¹, obtém-se o diagrama de momento–curvatura apresentado na Figura 6.

Da análise do diagrama conclui-se que com o reforço considerado, o arco de alvenaria consegue suportar um momento ate 18,5 kN.m/m até ocorrer a fissuração da argamassa e do ligante de cal, valor a partir do qual apenas a

rede de fibra de carbono funciona como elemento resistente à tração. Para a curvatura considerada e a extensão de cálculo limite da malha, o momento resistente máximo é de 23,2 kN.m/m, considerado suficiente para o novo estado de tensões geradas pela destabilização da estrutura. Como segurança adicional foram colocadas ancoragens pontuais, de forma a promover a ancoragem mecânica das lâminas de reforço através de pregagens em aço inox, para assegurar a transmissão dos esforços da estrutura para a malha. A obra foi executada pela empresa Monumenta no ano de 2015. ■
