# Caso de estudo

## VIA RÁPIDA AYRTON SENNA

Via Rápida SP -070, Ayrton de Senna

## AUTOESTRADA AYRTON SENNA

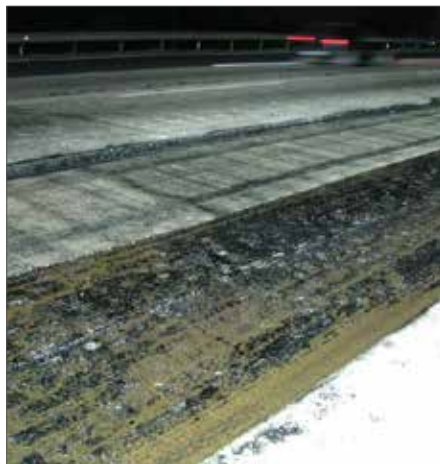
▲ Grelha de reforço da S&P colocada sobre a emulsão asfáltica de aderência.

As superfície do pavimento foi fresada removendo toda a camada de desgaste e foi instalada uma grelha de reforço da S&P sobre uma camada de emulsão de aderência.

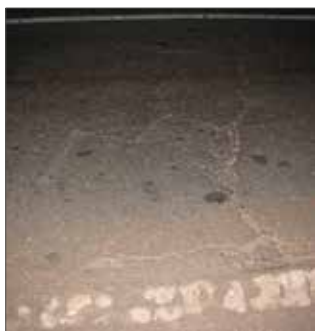
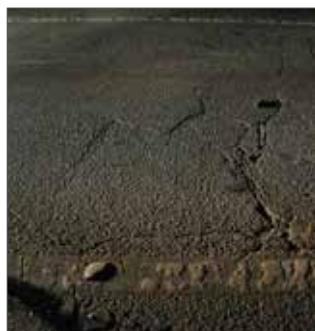
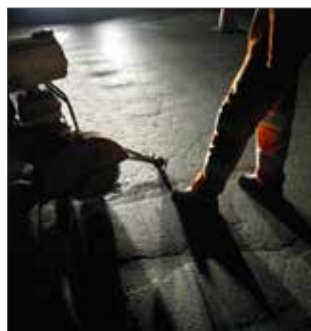
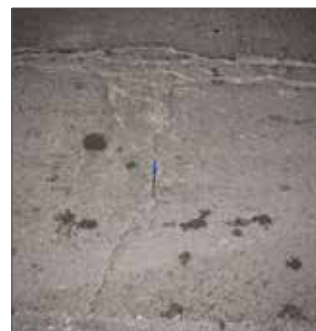
### Março 2011 - Inspeção na obra

Uma inspeção na via revelou várias fissuras severas na superfície do pavimento.

Devido a uma excessiva fissuração dos pavimentos de mistura betuminosa asfáltica algumas das vias, as mais solicitadas, eram sujeitas a renovação das camadas de desgaste a cada 6 meses de intervalo com custo elevadíssimos e interrupções de tráfego frequentes desperdiçando recursos. O perfil de danos severos tiveram origem na reflexão de fissuras com origem na camada de 25 cm de solo cimento totalmente fissurada devido às condições muito instáveis do subsolo e o elevadíssimo volume de tráfego (90 000 veículos em cada direcção e dos quais 15% de veículos pesados).

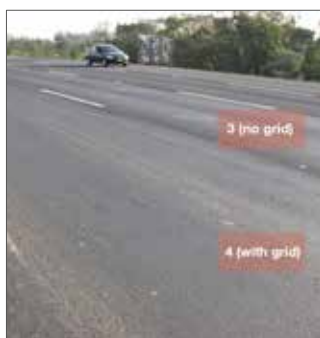
### Maio de 2011 - A via 3 sem reforço com grelha para comparação de referência

Via 4 repavimentada com grelhas S&P em Abril de 2011, via 3 repavimentada sem grelha em Maio de 2011.

De forma a obter uma comparação directa do efeito estrutural do reforço com grelhas S&P, um mês depois em Maio de 2011 outras três vias foram renovadas - mas desta feita sem grelhas. Foram então elaboradas varias visitas de acompanhamento e avaliação nos meses e anos seguintes onde se retiraram as seguintes conclusões:

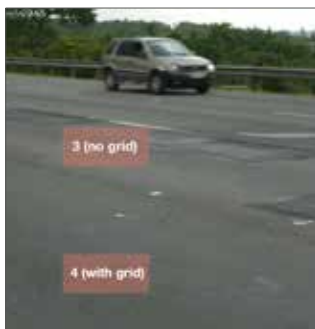
### Fevereiro 2012 - 10 meses passados

Via 4 permanece em bom estado. Via 3 já mostra alguns sinais de degradação e reparações pontuais.

Data	Tempo decorrido	Estado de conservação da via 4 (com grelha)	Estado de conservação da linha 3 (sem grelha)
9 de Fevereiro 2012	10 meses	Muito boas condições	Sem mais degradação observada , expectável que dure outro ano de vida em serviço
17 de Setembro 2012	17 meses	Muito boas condições	Completamente repavimentado pela segunda vez, devido ao mau estado e problemas de segurança
23 de Maio 2013	25 meses	Boas condições	Completamente fissurada a necessitar de uma terceira intervenção
5 de Junho 2014	37 meses	Apareceram as primeiras fissuras ligeiras mas não o suficiente para considerar insegura e passou no relatórios e inspeção da ARTESP	Completamente repavimentada pela terceira vez devido a extensa fissuração
28 Janeiro de 2015	45 meses	Sem mais degradação observada , expectável que dure outro ano de vida em serviço

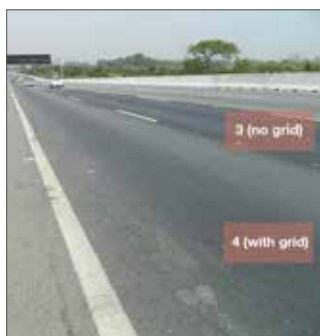
### Setembro de 2012 - 17 meses passados

Via 4 ainda mantém-se em muito bom estado, via 3 já estava completamente repavimentada pela segunda vez.

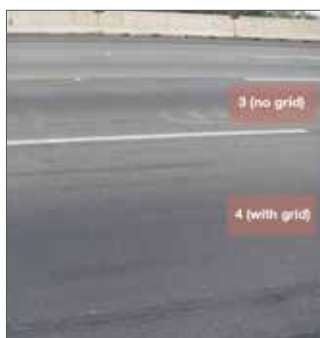
### Maio 2013 - 25 meses passados

Via 4 ainda em boas condições, no entanto a via 3 já mostrava sinais de danos severos e com necessidade de repavimentação.

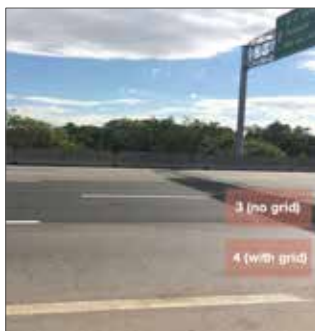
### Junho de 2014 - 37 meses passados

Apesar de ligeiramente fissurada a via 4 passou na inspeção da ARTESP e foi mantida intacta. Via 3 novamente repavimentada pela terceira vez.

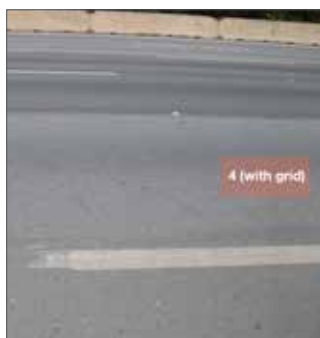
### Janeiro de 2015 - 45 meses passados

Sem mais danos de assinalar, na via 4 foi decidido manter pelo menos mais um ano em serviço, expectativas do dono de obra.
